## FUKT- OCH RISKKONSTRUKTIONSKONTROLL

Jordgubbsvägen 9 Halmstad

| Besiktningsnummer | <a href="#">LL250317-01</a> |
| Typ av besiktning | Nivå 2 |

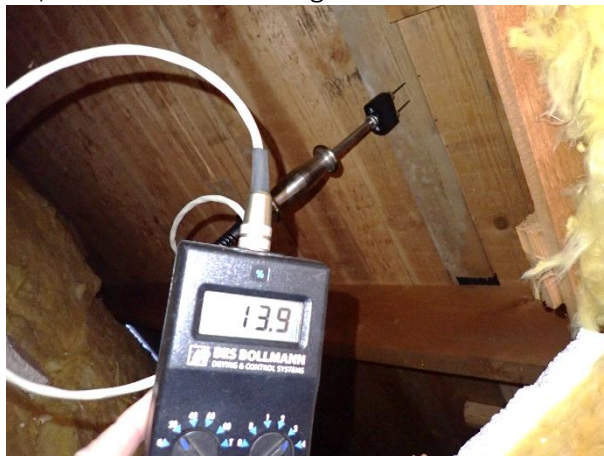
Vind råspont

13,9 % fuktkvot. Under gränsvärdet 17 %.

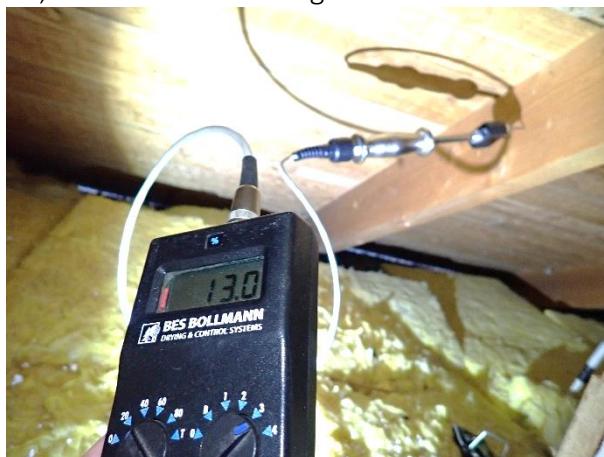
Vind takstol

13,0 % fuktkvot. Under gränsvärdet 17 %.

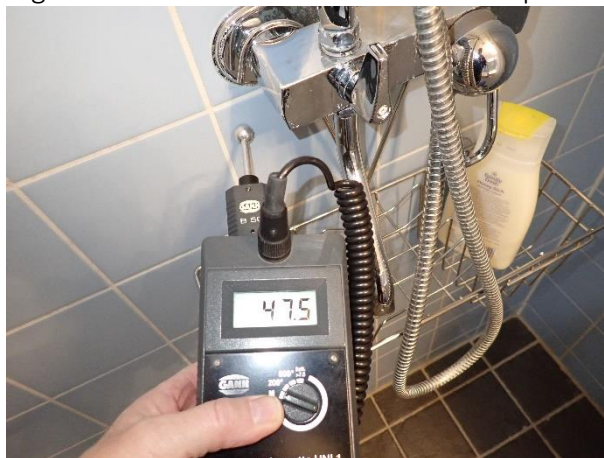
Badrum

Ingen fukt indikerades. Under 110 är ok på detta instrument.

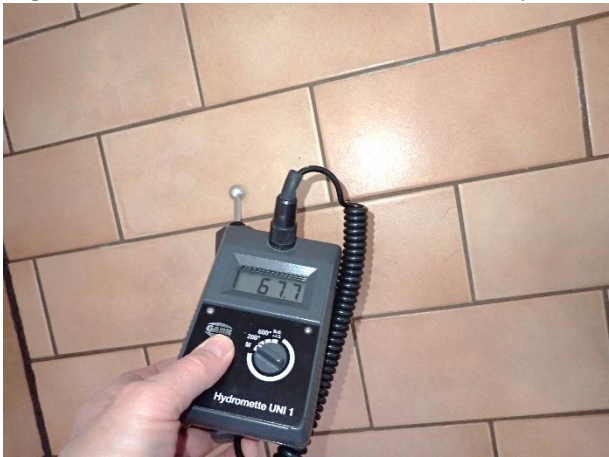
| <p>Badrum golv</p> | <p>Ingen fukt indikerades. Under 110 är ok på detta instrument.</p> |

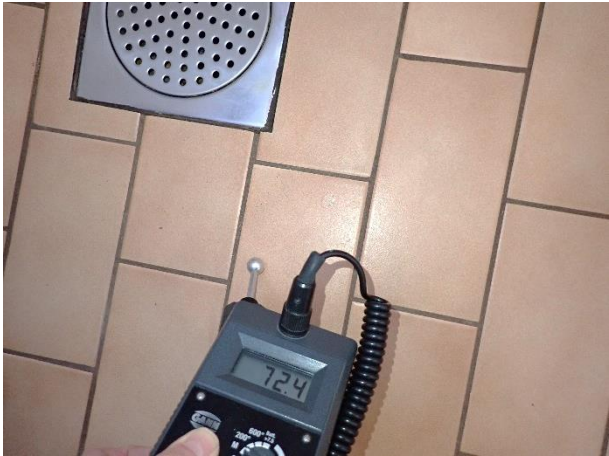
| <p>Badrum golv vid golvbrunn</p> | <p>Ingen fukt indikerades. Under 110 är ok på detta instrument</p> |
